PREMESSA

DESCRIZIONE DEGLI INTERVENTI

VIA TORINO

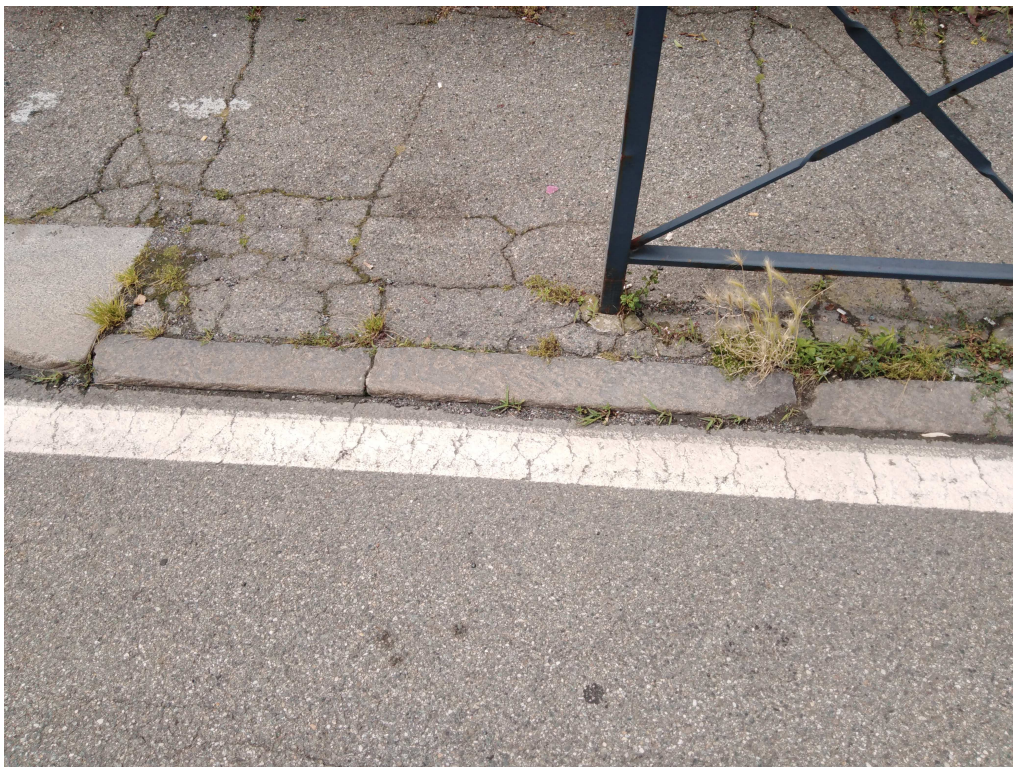
Via Torino: tratto oggetto di futuro rifacimento del piano viabile Si può notare che la mostra del cordolo del marciapiede è praticamente nulla ed ha indotto negli anni ad intervenire con barriere salvapedone per evitare l'invasione dei veicoli sul marciapiede.

Alla pavimentazione originale in cubetti di sienite, negli anni '70 del secolo scorso era stata sovrapposta una pavimentazione in conglomerato bituminoso di spessore apprezzabile attorno ai 6-7 centimetri con conseguente riduzione delle mostre dei cordoli dei marciapiedi ed inefficacia delle bocche di lupo e acque non convogliate al collettore fognario.

Il tutto con un abbassamento del piano di rotolamento stradale finito pari a circa cm 6-7 rispetto all'attuale, ovvero coincidente con il piano stradale della cubettatura alla situazione antecedente al 1970 ed infine, con conseguente restituzione della mostra dei marciapiedi in cm 13 medi (rispetto ai 5/6 attuali). Proprio quest'ultimo aspetto ha consentito, per il tratto eseguito, di garantire una maggiore protezione al pedone e di migliorare ordine e decoro urbano, riducendo di fatto la possibilità ai veicoli di sormontare i marciapiedi nella fase di parcheggio.

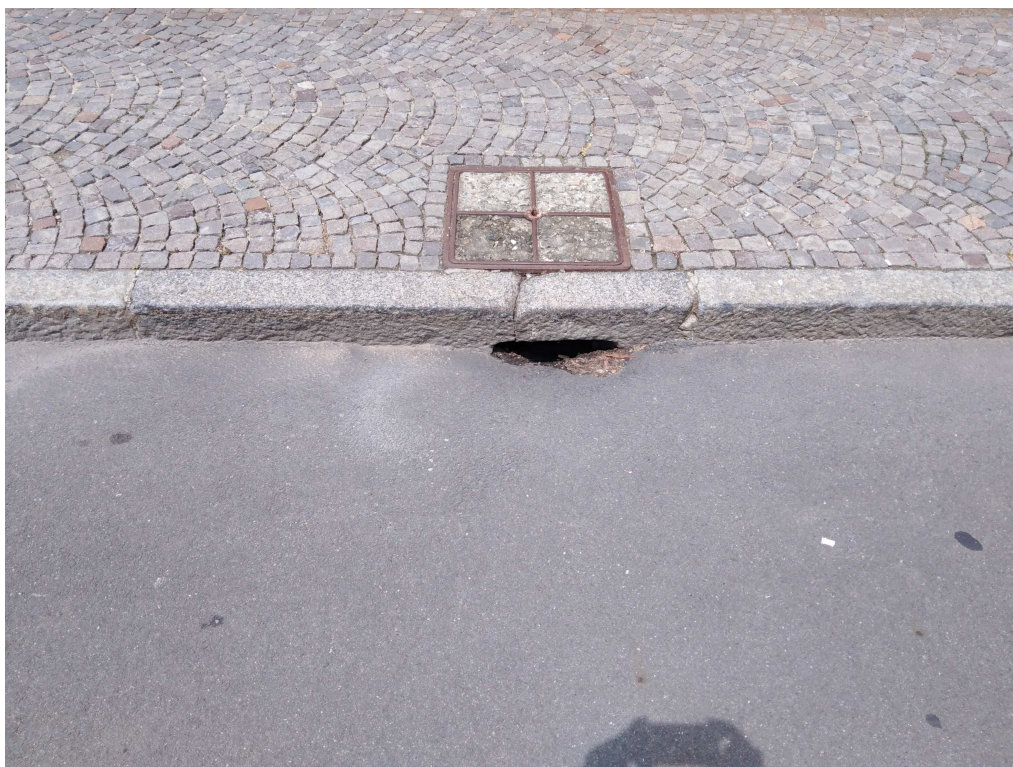
Via Torino: tratto di recente realizzazione, con abbassamento del piano di rotolamento e restituzione della mostra del cordolo del marciapiede a cm 13 di altezza. Si può notare la riapertura della feritoia verticale per la raccolta delle acque di piattaforma.

Negli anni recenti, le Amministrazioni hanno dato corso a progetti di riqualificazione di alcuni tratti della via Torino, andando oltre a semplici interventi manutentivi, attraverso lavorazioni più sostanziali che hanno coinvolto, oltre alla sola pavimentazione, anche la sovrastruttura stradale, e che possono essere sintetizzate come segue:

- rimozione della pavimentazione in conglomerato bituminoso sovrapposta alla cubettatura;
- estrazione dei cubetti;
- risanamento della sovrastruttura stradale e risagomatura della stessa;
- verifica dell'efficienza delle caditoie stradali (griglie di raccolta acque meteoriche e bocche di lupo);
- messa in quota dei chiusini;
- formazione dello strato di base della pavimentazione stradale in tout venant bitumato spessore cm 10;

- formazione dello strato d'usura della pavimentazione mediante stesa del tappeto d'usura spessore cm 4;
- adeguamento e raccordo altimetrico dei passi carrai e delle intersezioni veicolari e degli attraversamenti pedonali.
